**Le meulage d'appareils  
de voie sur des sections  
de lignes à grande vitesse**

# Le meulage d'appareils de voie sur des sections de lignes à grande vitesse

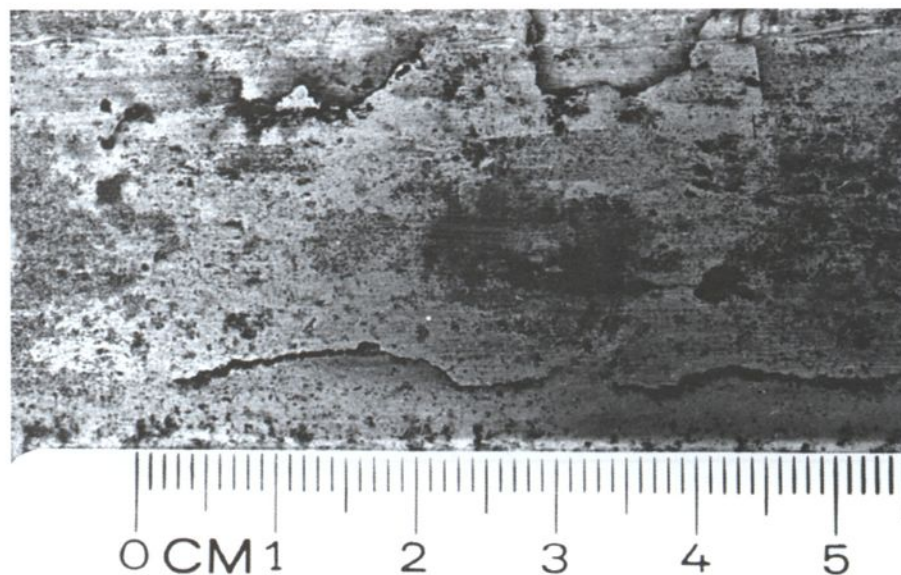
Compte tenu des tonnages élevés circulant sur la LGV Hannover – Würzburg, on a constaté, sur les cœurs mobiles des appareils de voie posés à partir de 1986, des fissures sur le plan de roulement (figure 3), ce qui a conduit à remplacer certains éléments pour respecter les tolérances admises. Dans la région de la BS Würzburg, 22 cœurs mobiles d'appareils de voie ont ainsi été échangés entre 1997 et 1999. Les interventions ont représenté une dépense moyenne d'environ 102 000 euros (coûts nets des travaux, sans tenir compte du coût des pertes d'exploitation) par cœur d'appareil, ce qui représente pendant ces deux ans un coût global de plus de 2 millions d'euros.

**Fig. 3** - Plan de roulement d'un cœur de voie avec fissures

Ce coût d'entretien relativement élevé, a conduit les responsables de la région de Würzburg à demander un essai de modification de la procédure de meulage des appareils de voie. En collaboration avec la direction du réseau et le centre de recherche et de technologie de Kirchenmöser, quatre appareils de voie avec des cœurs à pointes mobiles sur des lignes à grande vitesse ont ainsi été entièrement traités par des trains meuleurs. L'opération de meulage a été réalisée par la société Speno International SA à l'aide d'un train meuleur modèle RR 16P/D.

du rail figure 4) pour la zone qui jusqu'ici n'était pas traitée, le meulage a été effectué de 0 à -40°. La limite de -40° a été fixée par l'exigence de ne pas entamer le potentiel d'usure de la « patte de lièvre » et laisser une marge nécessaire aux respects des tolérances géométriques de l'appareil. Cet essai de meulage ayant été très concluant, et, ce également pendant l'exercice 1999, tous les appareils de voie de la LGV Hannover – Würzburg dans le secteur de Würzburg ont été meulés avec des engins en continu selon cette méthode.

Afin d'éliminer de manière certaine les défauts existants en surface dès la première passe, une valeur minimale de 1 mm de profondeur a été prescrite pour le meulage. Des mesures faites avec un appareil spécialement modifié sur la base d'un appareil à mesurer le profil du rail (DQM) ont servi à prescrire strictement les paramètres de travail. La zone de meulage initialement prévue a ainsi évolué pour traiter le secteur de -1 à -70° dans la zone de la pointe et le secteur -1 à -40° dans la zone du cœur.
