Revue Générale des Chemins de Fer

Géométrie du contact et défauts de surface Minimiser le risque d'apparition de head-checking

Dossier

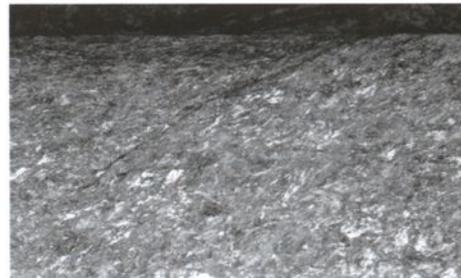
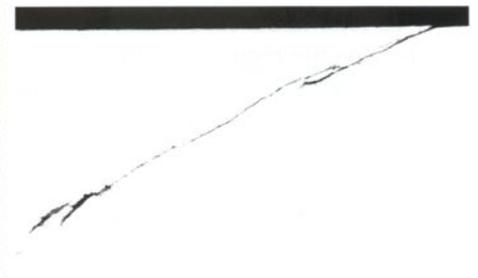
Fig. 1 et 2 - Point de mesure n° 6, nuance 900A, fissure en surface - coupe longitudinale

Les figures 1 et 2 montrent une coupe longitudinale (perpendiculaire à la surface de contact) d'un développement typique de fissure au point de mesure n° 6. La profondeur des fissures a été mesurée à 0,58 mm.

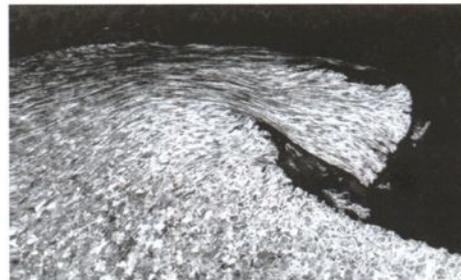
Fig. 3 et 4 - Point de mesure n° 6, nuance 900A, extrémité de la zone de contact au congé intérieur

La coupe transversale dans la partie basse du congé intérieur du rail montre une déformation plastique, un décollement du métal et des modifications métallurgiques (figures 3 et 4).

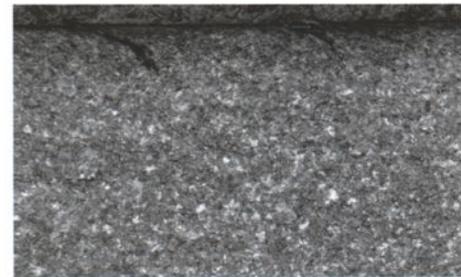
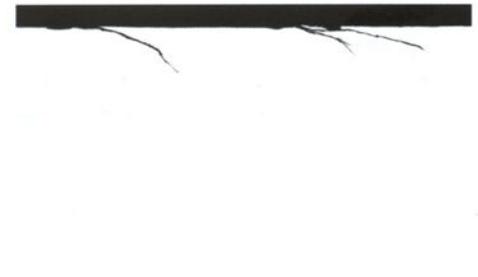
Fig. 5 et 6 - Point de mesure n° 33, traité thermiquement, fissure en surface – coupe longitudinale

De la même façon, les figures 5 et 6 ainsi que 7 et 8 montrent la situation de l'échantillon 33 sur un rail traité thermiquement. De façon caractéristique, on trouve un espacement plus réduit entre fissures et de ce fait, on reconnaît facilement un champ plus dense de fissures. Les plus grandes profondeurs mesurées ici étaient de 0,30 mm.
