**Le meulage d'appareils  
de voie sur des sections  
de lignes à grande vitesse**

# Le meulage d'appareils de voie sur des sections de lignes à grande vitesse

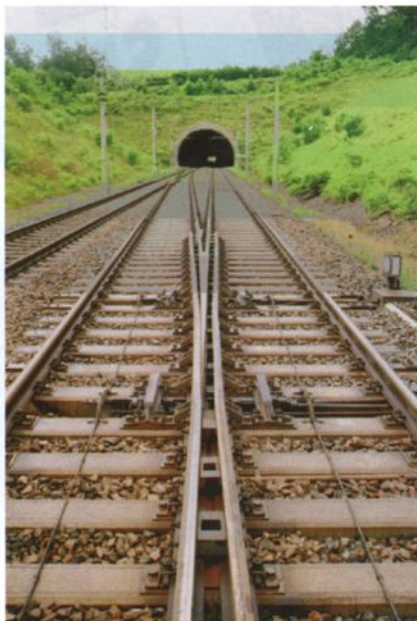
**Fig. 1** - Cœur de voie à pointe mobile

tronçons de voies utilisés à plus de 200 km/h, a été détecté pendant l'été 1996 un défaut de surface du rail jusqu'alors inconnu baptisé « Belgrospi » du nom de ceux qui l'ont découvert (Belz, Grohmann et Spiegel). Ce défaut du rail se manifeste notamment en courbe sur le rail extérieur et présente simultanément une usure ondulatoire mais on trouve aussi les Belgrospi sur des tronçons en alignement, notamment sur des secteurs de voie soumis à de grands efforts de traction comme par exemple dans les zones d'accélération. Ces défauts de rail se prolongent et affectent également les appareils de voie sur les lignes à grande vitesse à grand rayon de courbure (figure 1) dont les cœurs à pointe mobile les distinguent dans leur conception des appareils à cœurs fixes.

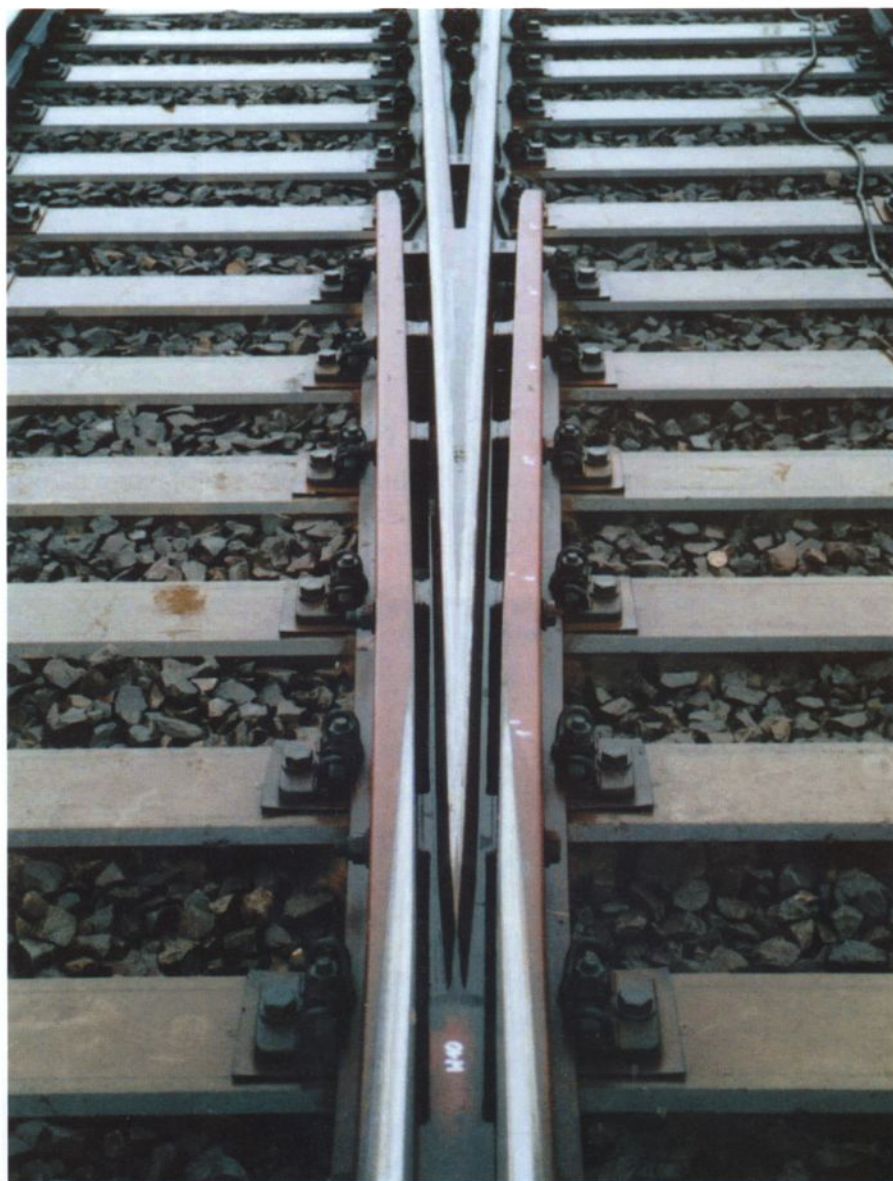
**Fig. 2** - Cœur de voie conventionnel

Dans les appareils de voie sur les lignes à grande vitesse, dans la zone du cœur mobile, la bande de roulement passe du rail vers le cœur, sans avoir à franchir de lacune. Dans le cas d'appareils à cœurs fixes, les bandages des roues doivent franchir dans la zone de transition du plan de roulement une lacune où le guidage doit être assuré par un contre-rail (figure 2).

de leur plan de roulement. Ces interventions augmentent leur durée de vie et ainsi le temps d'utilisation de l'infrastructure. Cependant, suite à des difficultés rencontrées lors du traitement des appareils de voie conventionnels dans lesquels, par construction, il existe une lacune, la DB AG interdit le meulage en continu dans les zones du cœur avec les trains meuleurs. Les meules rotatives, tout comme les bandages des roues, devant franchir la lacune entre le rail intermédiaire et le cœur, on ne peut pas, à ce jour, contrôler de manière précise la pression d'application des meules optimale pour le traitement de cette zone. On doit

donc relever les meules du plan de travail dans la zone comprise entre la pointe d'intersection du cœur et la fin de la pointe du cœur.

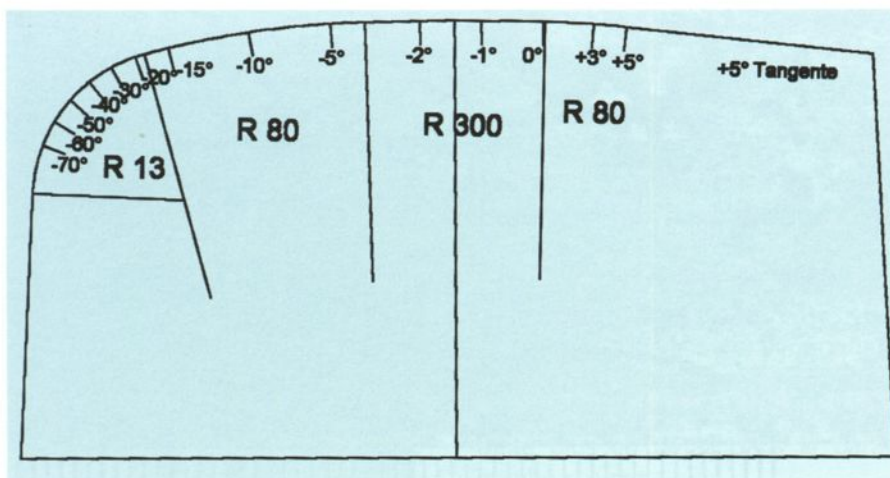
**Fig. 4** - Repérage angulaire du champignon du rail (UIC 60)

Alors que dans la zone adjacente à l'aiguille le meulage a été exécuté selon la directive de 0 à -70°, (voir le repérage angulaire du champignon

du rail figure 4) pour la zone qui jusqu'ici n'était pas traitée, le meulage a été effectué de 0 à -40°. La limite de -40° a été fixée par l'exigence de ne pas entamer le potentiel d'usure de la « patte de lièvre » et laisser une marge nécessaire aux respects des tolérances géométriques de l'appareil. Cet essai de meulage ayant été très concluant, et, ce également pendant l'exercice 1999, tous les appareils de voie de la LGV Hannover – Würzburg dans le secteur de Würzburg ont été meulés avec des engins en continu selon cette méthode.

Afin d'éliminer de manière certaine les défauts existants en surface dès la première passe, une valeur minimale de 1 mm de profondeur a été prescrite pour le meulage. Des mesures faites avec un appareil spécialement modifié sur la base d'un appareil à mesurer le profil du rail (DQM) ont servi à prescrire strictement les paramètres de travail. La zone de meulage initialement prévue a ainsi évolué pour traiter le secteur de -1 à -70° dans la zone de la pointe et le secteur -1 à -40° dans la zone du cœur.
